该勘误表适用于雅特力科技的AT32F415系列芯片。该芯片系列集成了ARM® 32位Cortex®-M4内核。表2列出了所有的产品型号。表1列出了本文涉及产品的识别：

表 1. 芯片的识别

表 3. 芯片局限性列表

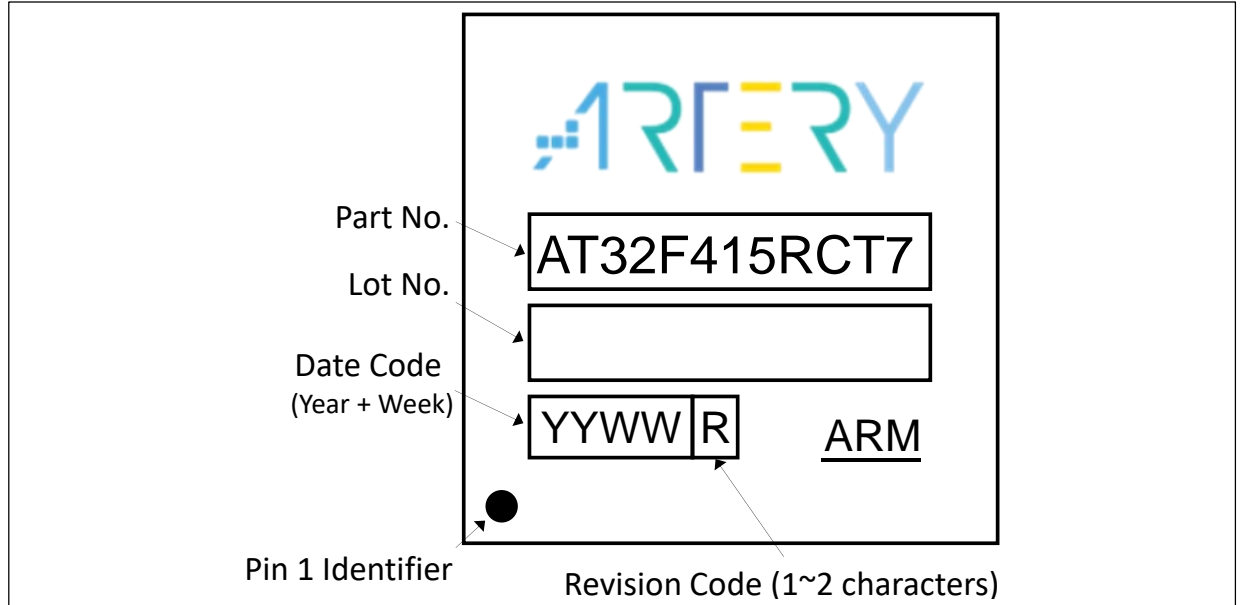
图 1. 丝印标记(封装俯视图)

下图显示了 AT32F415 芯片上硅版本号标示的位置，标出的部分是 R (Revision Code)的第 1 码。例如，'B'表示该芯片硬件版本为硅版本 B。
