前言

该勘误表适用于雅特力科技的 AT32F403A/407 系列中的 A、B 版本芯片。该芯片系列集成了 ARM™ 32 位 Cortex®-M4 内核。

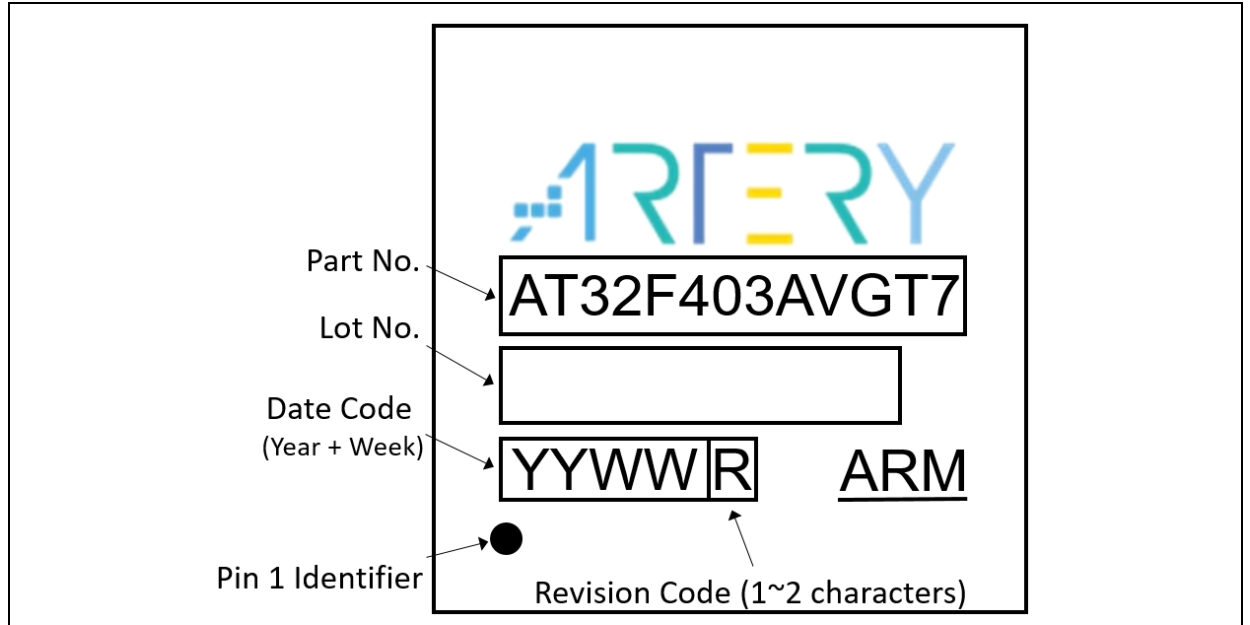
图 1. 丝印标记(封装俯视图)

下图显示了 AT32F403A 芯片上硅版本标示的位置，标出的部分是 R (Revision Code) 的第 1 码。‘A’ 表示该芯片硬件版本为硅版本 A。
