前言

该勘误表适用于雅特力科技的AT32F435/437系列芯片。该芯片系列集成了ARM™ 32位Cortex®-M4内核。

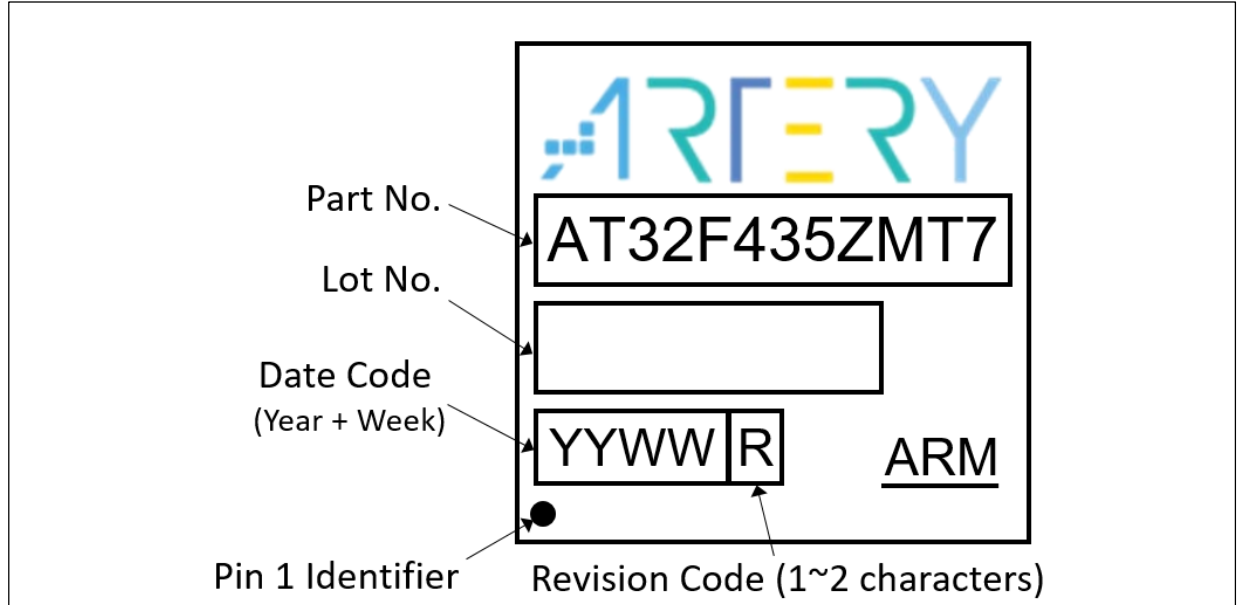
图 1. 丝印标记(封装俯视图)

下图显示了 AT32F435/437 芯片上硅版本标示的位置，标出的部分是 R (Revision Code) 的第 1 码。例如，'B' 表示该芯片硬件版本为硅版本 B。
